## АНАЛИЗ ДЕФЕКТОВ ЛАКОКРАСОЧНОГО ПОКРЫТИЯ КУЗОВНЫХ ЭЛЕМЕНТОВ В МЕСТАХ ПРИМЫКАНИЯ ЛОБОВЫХ СТЕКОЛ

## THE METHOD OF ANALYSIS OF THE DEFECTS IN PAINTWORK BODY ELEMENTS IN PLACES OF AN ADJUNCTION OF GLASS

Объектом разработки является ЛКП крыши автомобиля HYUNDAI I40, представленной на рисунке 1.

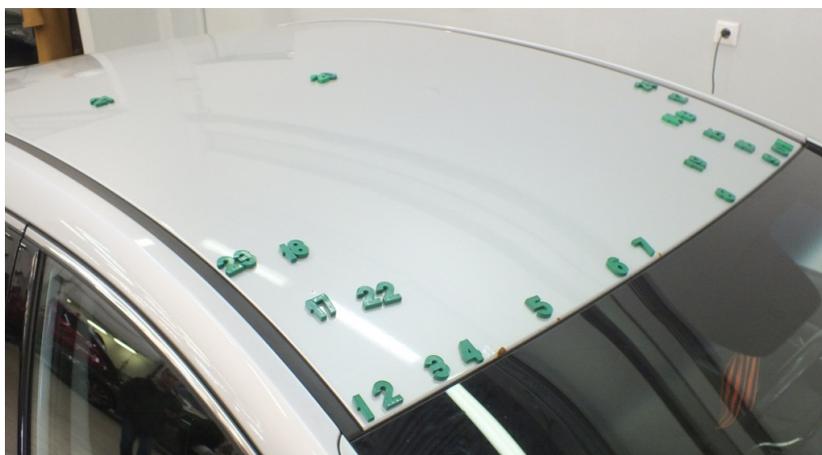
Рисунок 1. Дефекты ЛКП на панели крыши

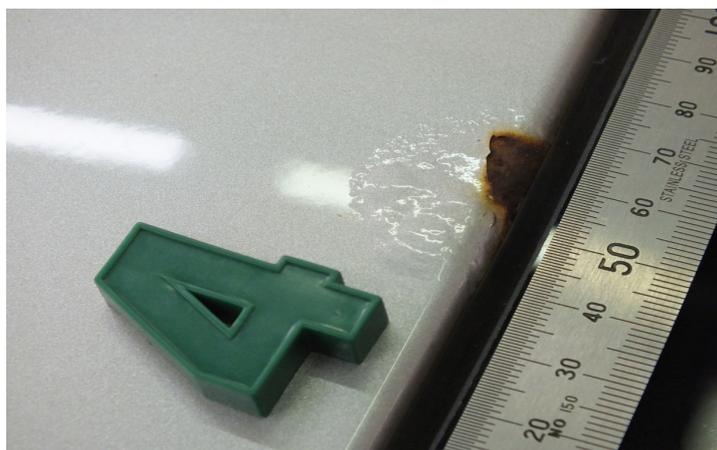
В местах полной утраты ЛКП наблюдается подпленочная и нитевидная коррозия металла панели крыши (рисунки 2, 3). Зона распространения коррозионных проявлений по кромке панели крыши ограничена резиновым уплотнителем ветрового стекла.

Рисунок 2. Скол ЛКП до металла на кромке панели крыши, подпленочная коррозия

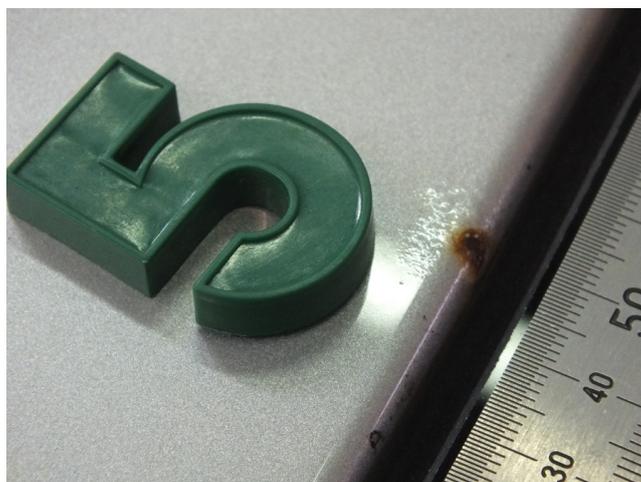
Рисунок 3. Скол верхних слоев ЛКП (правее) и до металла на кромке панели крыши, нитевидная коррозия

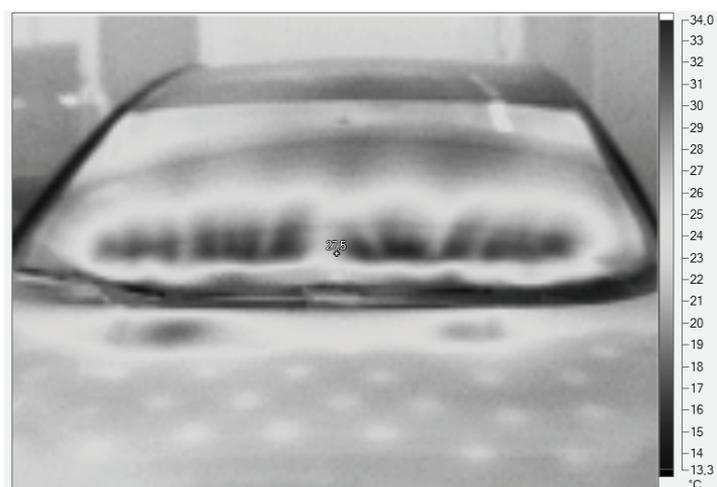
Из полученных снимков (рисунки 4, 5) следует, что наибольший нагрев лобового стекла происходит в нижней части, чуть выше зоны покоя стеклоочистителей. Нагрев происходит равномерно, с правой

и с левой стороны, максимально достигая примерно 33–34 °С соответственно. Средняя часть стекла имеет существенно меньший нагрев. Далее можно наблюдать равномерный прогрев верхней части стекла.

Рисунок 4. Тепловизионный снимок ветрового стекла

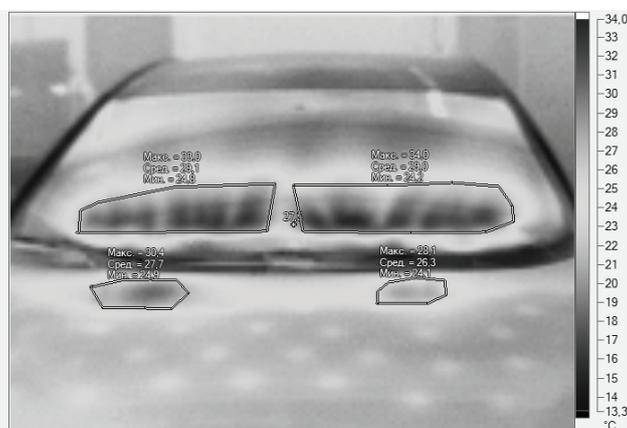
Рисунок 5. Распределение температурных полей

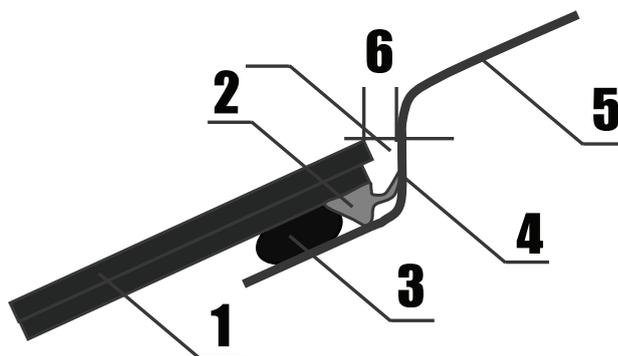
Рисунок 6. Место скопления наружных отложений:

1 – лобовое стекло; 2 – уплотнительный профиль; 3 – полиуретановый клеевой герметик; 4 – место контакта уплотнителя и панели крыши; 5 – панель крыши; 6 – зазор между стеклом и панелью крыши; 7 – ниша (щель), в которой скапливается и удерживается влага и загрязнения при эксплуатации

Таким образом, отведение влаги и загрязнений в данном месте затруднено, что способствует длительному воздействию негативных факторов окружающей среды на ЛКП [2, 3, 9].

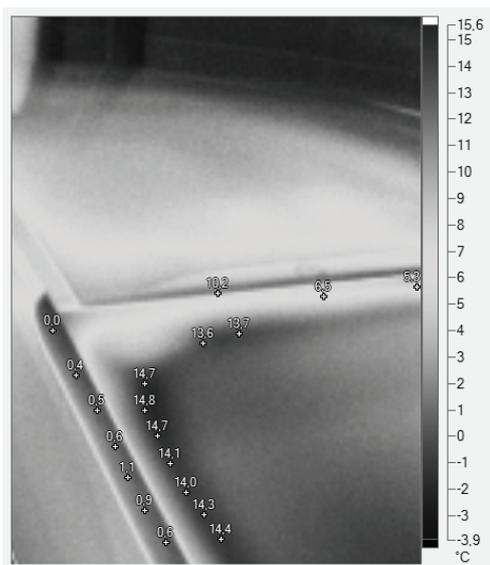
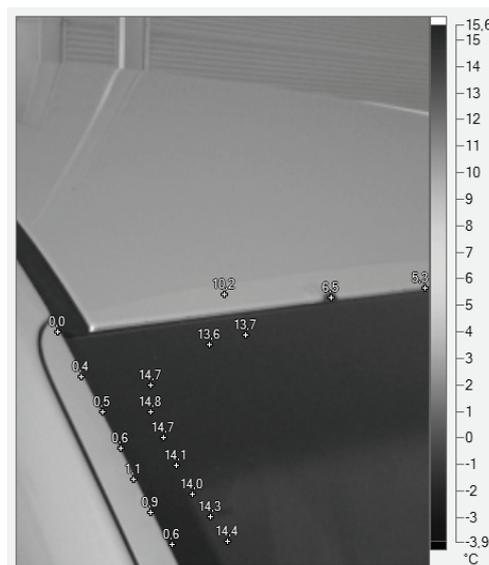
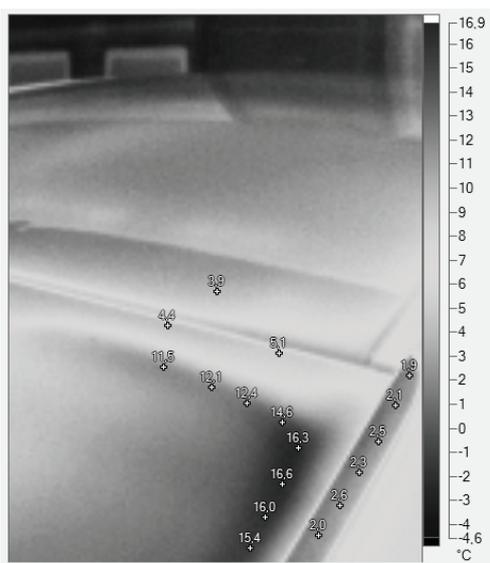
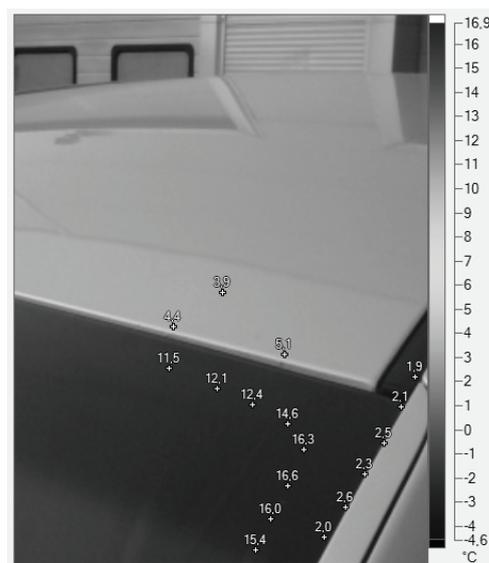
Рисунок 7. Исследование сопряжения ветровое стекло – кромка панели крыши

Отдельно были исследованы правая и левая стороны ветрового стекла в месте примыкания панели крыши. По результатам выявлено, что кромка панели крыши в местах непосредственного образования дефектов ЛКП имеет температуру нагрева на 8–10 °С меньше, чем верхняя часть лобового стекла и на 4–5 °С меньше, чем передняя часть панели крыши на расстоянии до 10 см от кромки панели крыши. Далее по панели крыши нагрев распределен не равномерно. Средняя часть не прогревается выше – 2–0 °С.

(а) – распределение температурных полей на ветровом стекле справа

(б) – фото ветрового стекла справа

(в) – распределение температурных полей на ветровом стекле слева

(б) – фото ветрового стекла слева

Выше (рисунок 7) приведены термограммы теплового нагружения различных зон лобового стекла и кромки панели крыши исследуемого автомобиля при температуре окружающей среды – 5 °С.
