АНАЛИЗ СПОСОБОВ ЗАЩИТЫ ЛАКОКРАСОЧНОГО ПОКРЫТИЯ, ВОССТАНОВЛЕННОГО ПОСЛЕ РЕМОНТА КУЗОВА ЛЕГКОВОГО АВТОМОБИЛЯ

Аннотация. Актуальность исследования определяется важностью профилактических мероприятий, направленных на увеличение срока службы кузова легкового автомобиля. Целью исследования является обоснование использования одного из возможных способов защиты лакокрасочного покрытия отремонтированного кузова автомобиля в процессе его эксплуатации. Рассмотрены основные повреждения кузовов легковых автомобилей, проанализированы причины их возникновения. Анализ показал, что наиболее распространёнными среди повреждений и причин разрушений кузовов легковых автомобилей являются износ и некачественный ремонт, в особенности – связанный с восстановлением лакокрасочных покрытий кузова. Произведён анализ дефектов ремонтного лакокрасочного покрытия кузовов в процессе эксплуатации. К основным эксплуатационным повреждениям лакокрасочных покрытий отремонтированных кузовов легковых автомобилей относятся: вздутие лакокрасочного покрытия, износ краски, отклонение цвета детали из-за царапин, отпечатки на влажной краске, слишком мягкое покрытие, пятна от смолы и битума, царапины в результате механических п

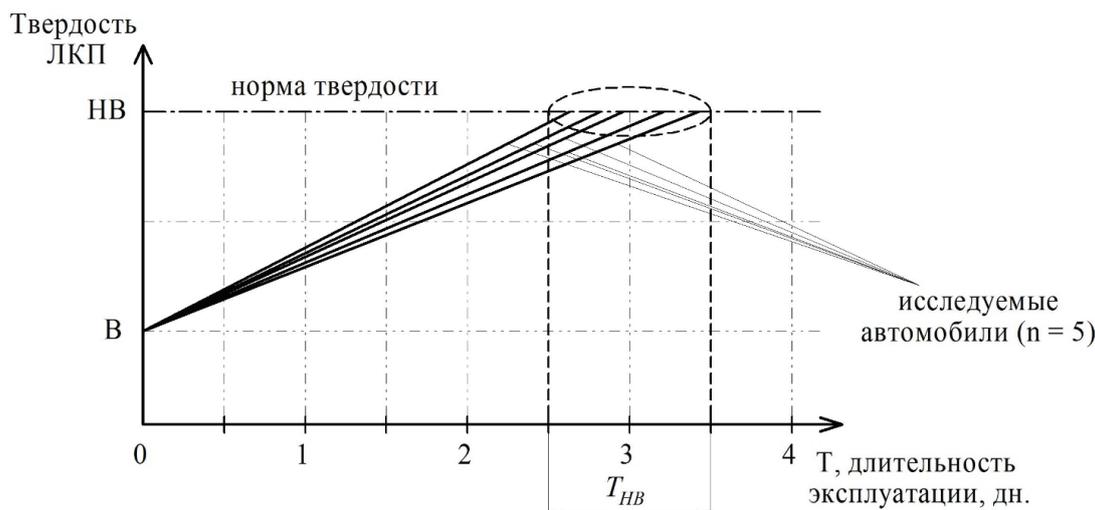
Рисунок 1. Диаграмма твердости лакокрасочного покрытия восстановленных кузовов автомобилей в процессе эксплуатации

изображённые в виде диаграммы на рисунке 1.

Проводимые замеры показали, что в процессе эксплуатации твёрдость лакокрасочного покрытия из состояния «В» в состояние «НВ» переходит в течение 2–4 дней, поэтому до этого периода рекомендуется либо воздержаться от эксплуатации автомобиля, либо защитить покрытие кузова от механических повреждений.

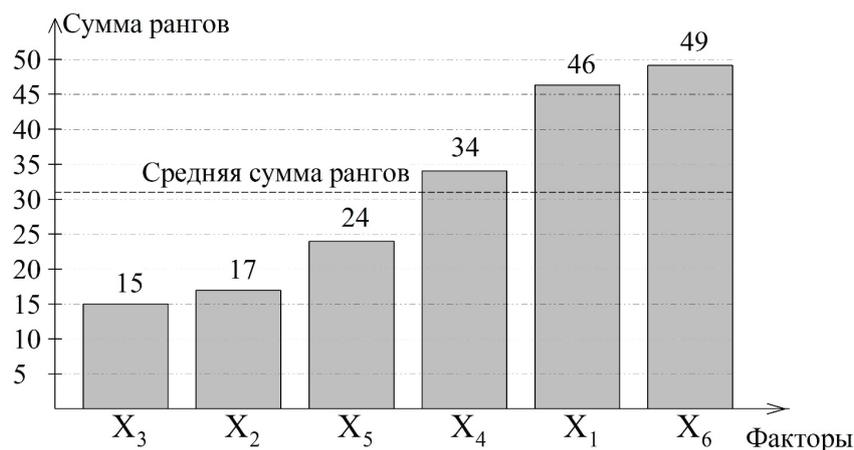
Рисунок 2. Априорная диаграмма рангов

X₁ – нанесение специальных полирующих составов на основе воска; X₂ – защита лакокрасочного покрытия кузова полиуретановой плёнкой; X₃ – нанесение специальных составов на основе латекса; X₄ – нанесение специальных составов на основе винила; X₅ – нанесение специальных составов на основе диоксида кремния; X₆ – установка дефлекторов на капот автомобиля

Исходя из полученных результатов, была построена априорная диаграмма рангов, изображённая на рисунке 2. Диаграмма позволила выявить наиболее значимые факторы, влияющие на защиту лакокрасочного покрытия (факторы: $X_3, X_2, X_5, X_4, X_1, X_6$).
