Научная статья
УДК 656.13

ОЦЕНКА ЭФФЕКТИВНОСТИ СПИРАЛЕВИДНОЙ РАЗМЕТКИ НА КОЛЬЦЕВЫХ ПЕРЕСЕЧЕНИЯХ АВТОМОБИЛЬНЫХ ДОРОГ

ESTIMATION OF THE EFFECTIVENESS OF SPIRAL MARKINGS AT RING ROAD INTERSECTIONS

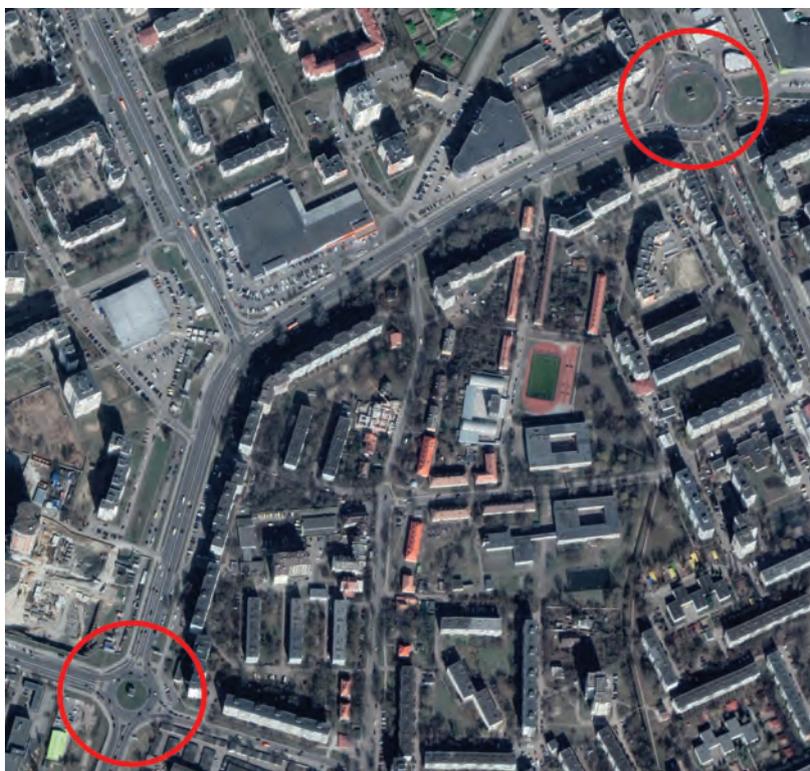
Анализ был сосредоточен на двух кольцевых пересечениях, на которых в период с конца 2019 года по настоящее время используется спиралевидная разметка (рисунок 1). Данные пересечения не являются местами концентрации ДТП, однако в результате предыдущих исследований [2, 4] было выявлено, что на кольцевых пересечениях Калининградской области более 80% ДТП не приводят к травмам, что фактически исключает их из официальной статистики.

Рисунок 1. Местоположение исследуемых кольцевых пересечений

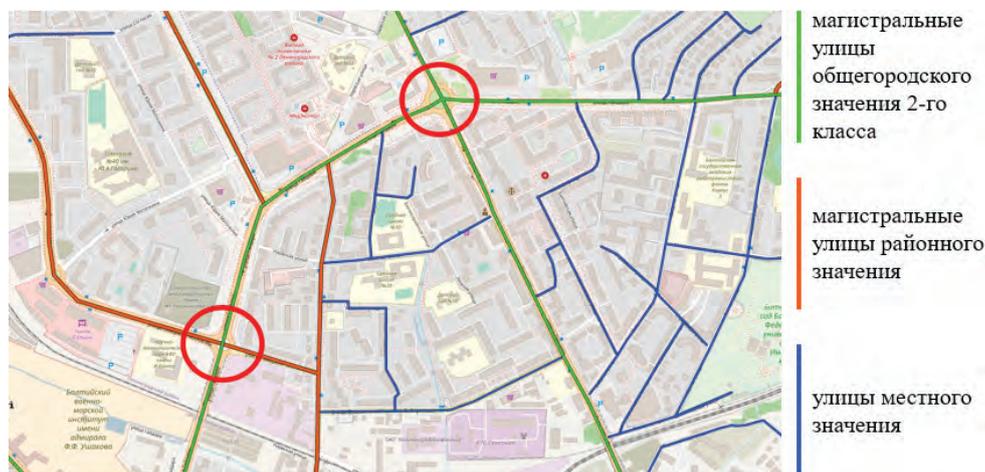
ющим типам (рисунок 2): улицы Гайдара и Горького – магистральные улицы общегородского значения 2-го класса; улица Челнокова – магистральная улица районного значения.

Рисунок 2. Категории улиц в соответствии с Генеральным планом г. Калининграда

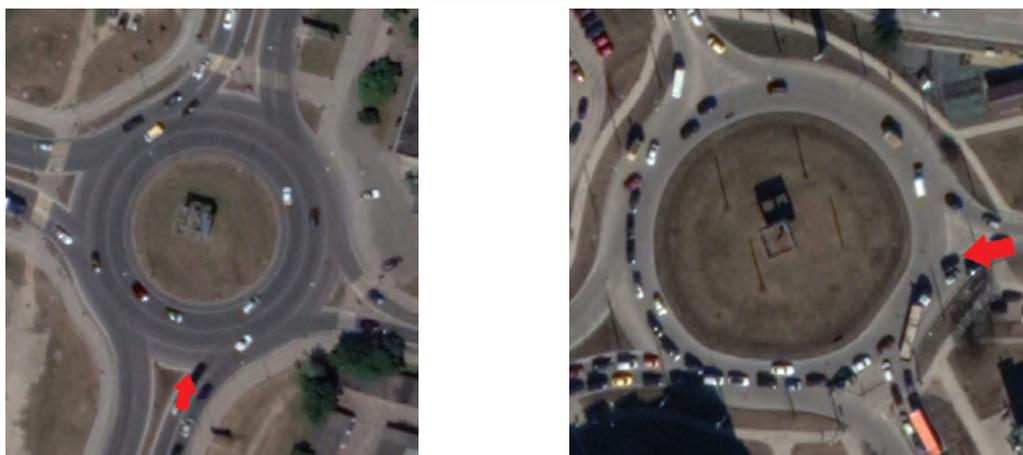
Рисунок 3. Кольцевые пересечения до изменения разметки: Гайдара-Челнокова (слева) и Гайдара-Горького (справа)

По периметру кольцевых пересечений расположены пешеходные переходы, отнесённые от кольцевой проезжей части на расстояние 4–15 метров, что значительно ниже рекомендуемых значений [14]. До изменения организации дорожного движения кольцевая проезжая часть обоих кольцевых пересечений разделялась на три полосы движения разметкой 1.7, что позволяло транспортным средствам перестраиваться в любом месте проезжей части, что приводило к хаотичному движению и конфликтам,

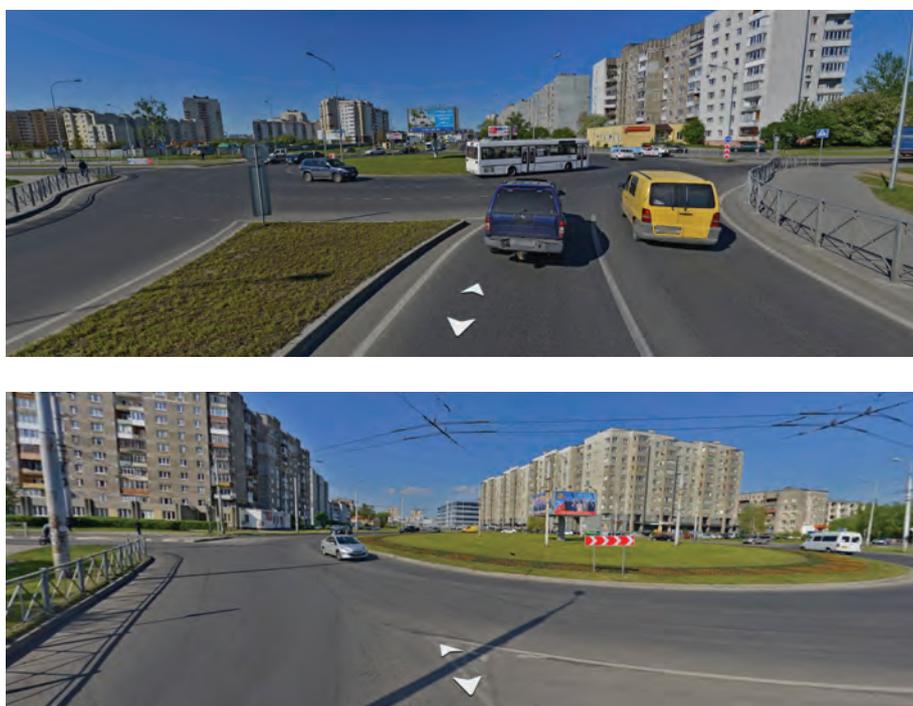
Рисунок 4. Кольцевые пересечения до изменения разметки: Гайдара-Челнокова (сверху) и Гайдара-Горького (снизу)

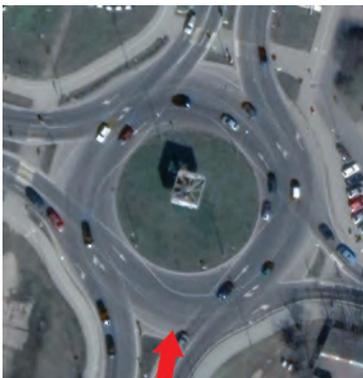
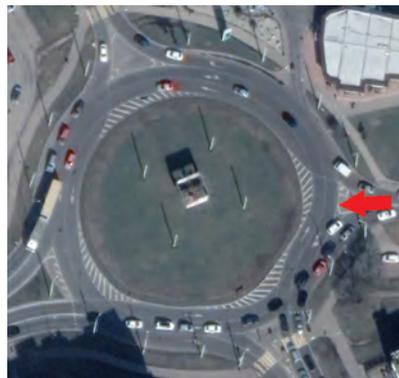
Рисунок 5. Обновлённые схемы организации движения, действующие с конца 2019 года: Гайдара-Челнокова (слева) и Гайдара-Горького (справа)

Базовая концепция турбокольцевого пересечения предусматривает, что при приближении к такому пересечению водитель заранее выбирает полосу движения в зависимости от желаемого выезда. Однако в текущей схеме организации дорожного движения на примыкающих улицах отсутствуют знаки и разметка, предписывающие двигаться по определённым полосам.

После введения новых схем организации движения обе кольцевые развязки в зависимости от сегмента имеют две или три полосы движения на кольцевой проезжей части с двумя линиями съезда независимо от количества полос на примыкающей улице. Разметка на кольцевой проезжей части нанесена линиями 1.7, что обеспечило четкие траектории за счет сужения проезжей части, но не исключило возможность перестроения в зонах переплетения транспортных потоков.

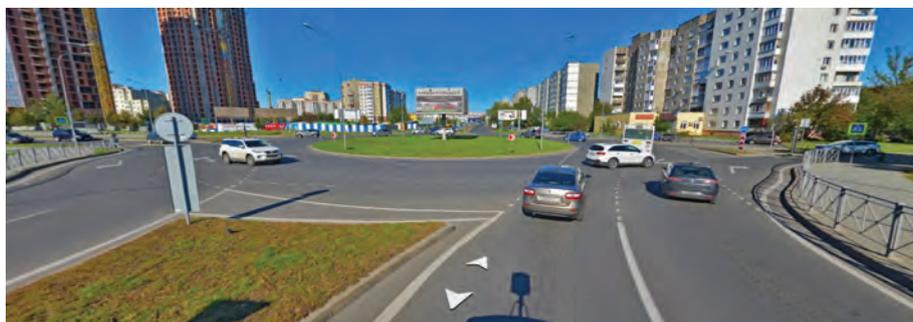
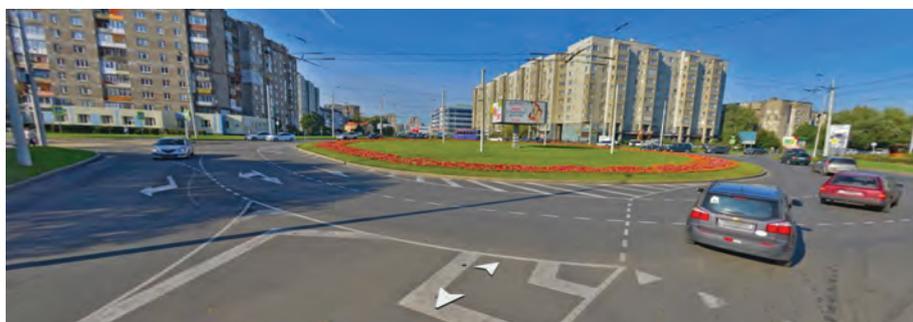
Рисунок 6. Обновлённые схемы организации движения, действующие с конца 2019 года: Гайдара-Челнокова (сверху) и Гайдара-Горького (снизу)

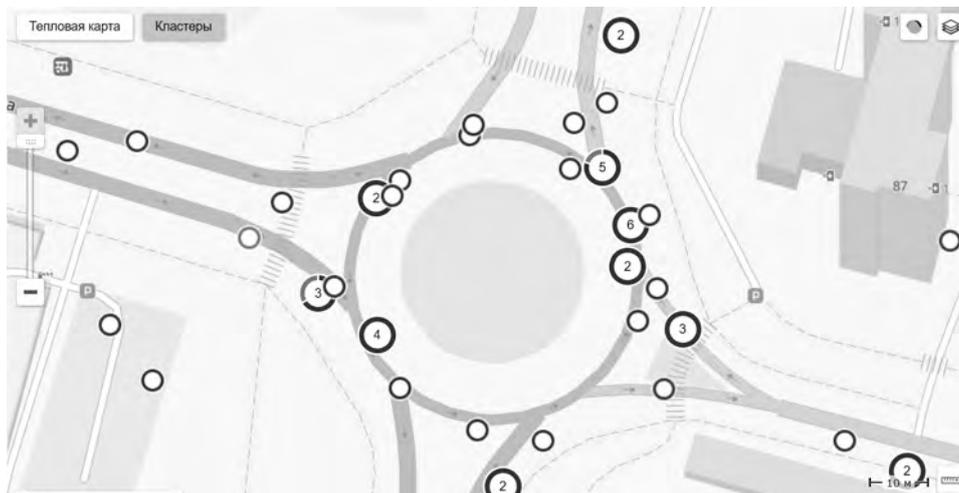
Рисунок 7. Местоположение происшествий с пострадавшими (светло-серые) и без пострадавших (чёрные) на пересечении Гайдара-Челнокова за период с 2020 по 2022 гг.

так и после изменения разметки происходят наезды на пешеходов в зонах 2 и 7, таким образом, спиралевидная разметка не оказала влияния на безопасность пешеходов в зонах пешеходных переходов.

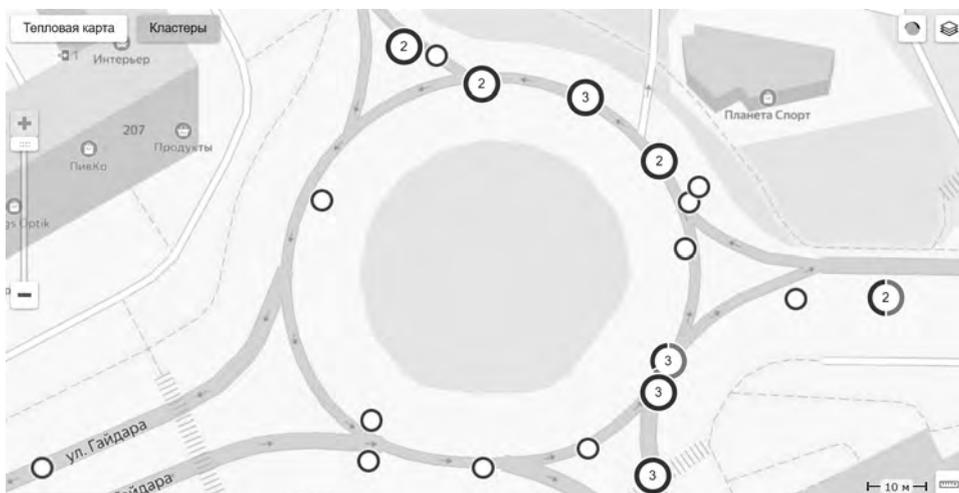
Рисунок 8. Местоположение происшествий с пострадавшими (светло-серые) и без пострадавших (чёрные) на пересечении Гайдара-Горького за период с 2020 по 2022 гг.

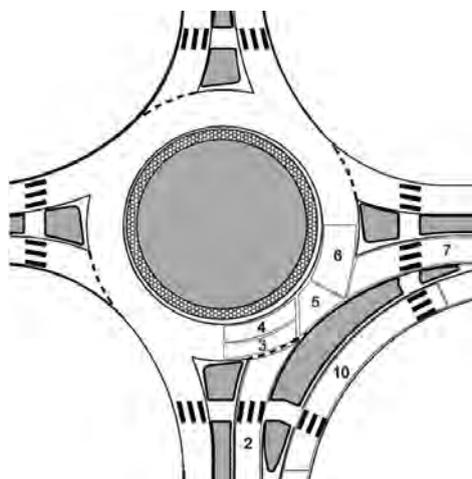
Для привязки ДТП используется схема разделения кольцевых пересечений на участки (рисунок 9) [3].

Рисунок 9. Зоны кольцевой проезжей части
Источник: разработано авторами на основе paint.net

нах 2 и 7 по всем примыкающим улицам. В случаях ДТП в зонах 2 и 7 преобладающими нарушениями, которые привели к столкновению, являются несоблюдение очерёдности проезда и неправильный выбор дистанции, что позволяет сделать вывод о том, что канализирование движения с помощью разметки в зонах въезда и выезда кольцевых пересечений недостаточно эффективно.

с материальным ущербом в зонах 3, 4, 5 и 6, то есть в зонах, в которых на многополосных пересечениях наблюдается слияние, переплетение и разделение потоков транспортных средств. Имеющиеся данные о происшествиях не позволяют точно определить характер ДТП, однако факт того, что большое количество происшествий происходит в указанных местах, позволяет утверждать, что спиралевидная разметка имеет недостаточную эффективность.

Зона	Свободный поток	Связанный поток / затор
3 и 4	78 %	18 %
5	85 %	12 %
6	82 %	15 %
